2003-CVB-R0099

Bepaling van de brandwerendheid volgens NEN 6069:2001 van een pui met aluminium profielen, type Reynaers CS68-FP en een dubbele beglazing van Pyrobelite 7 EG

Pui met deur, zijlichten en bovenlichten, opgebouwd uit Reynaers aluminium profielen, type CS68-FP en een dubbele beglazing van Pyrobelite 7 EG.

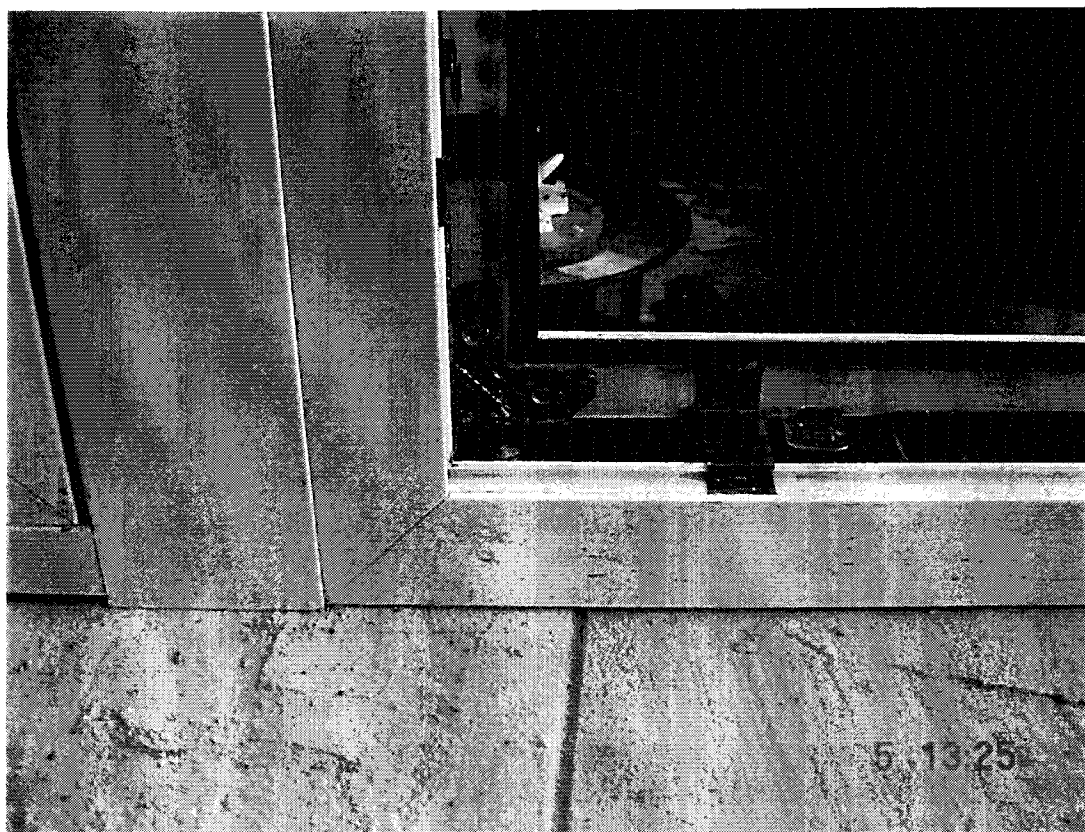
Foto 1 Detail glasklipsen en oplegging beglazing

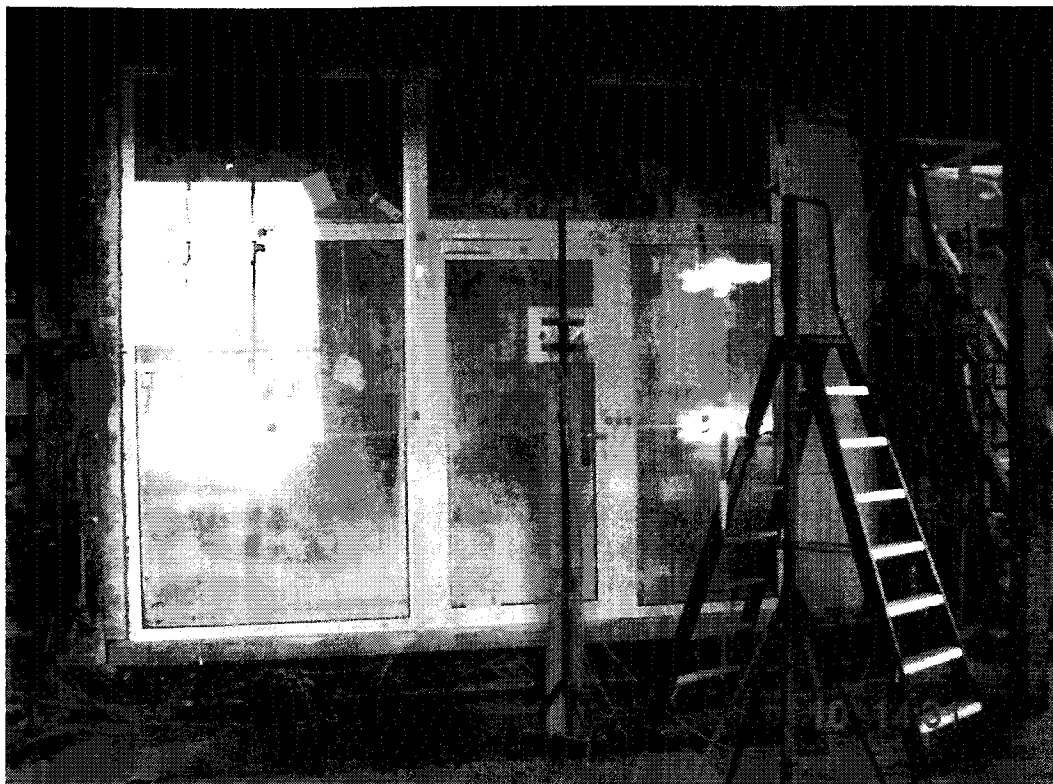
Foto 2 Aanzicht proefstuk kort na aanvang van de verhitting
