RÉSISTANCE au FEU des ÉLÉMENTS de CONSTRUCTION

RAPPORT d'ESSAI n° 05 - V - 274 Indice A

Une cloison vitrée à ossature métallique isolée

Vitrage : Pyrobel 35 - EI90 (GLAVERBEL) épaisseur 35 mm

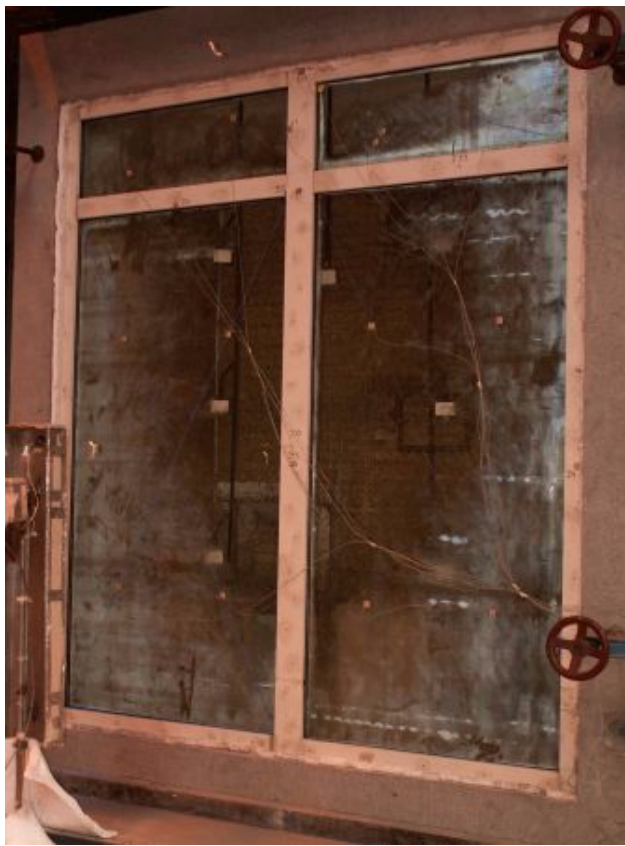
Photo A (haut) Élément au démarrage de l'essai

Voir Annexe 2, photo A.

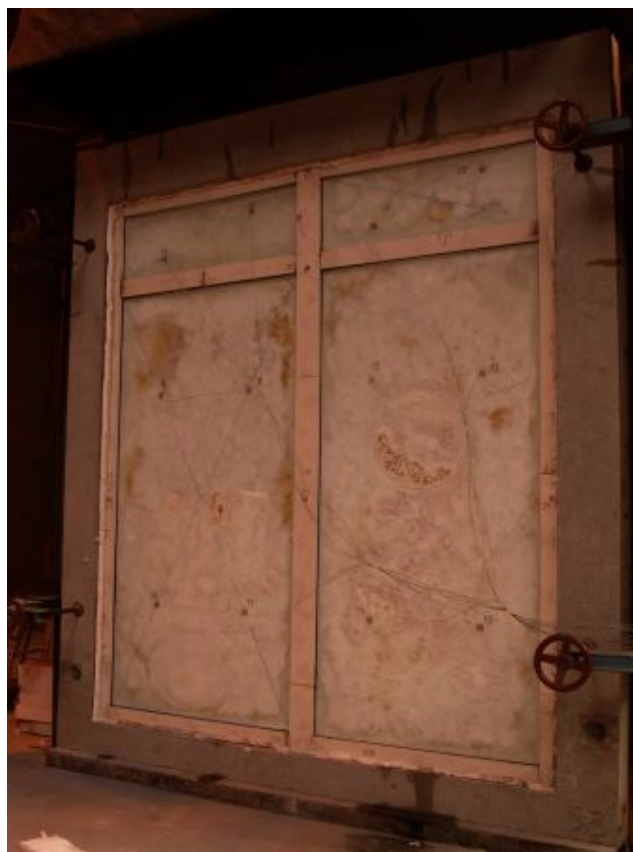
Photo B (bas) Apparition d'un point noir sur le vitrage A (97^e minute)
